# Détecteurs d'Humidité pour Bateaux:

Les résultats obtenus sont-ils fiables?

By David Pascoe, Marine Surveyor

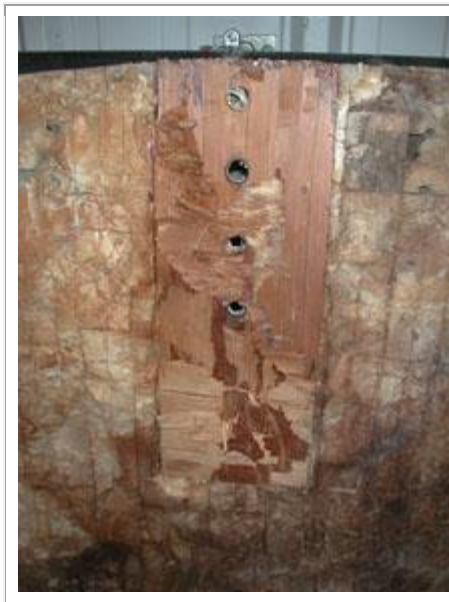
**L'horreur ultime! Les portions externes de fibre de verre ont été enlevées pour montrer que le cœur en balsa de ce laminé est totalement saturé d'eau.**

**Cet endroit est situé là où les cadènes sont fixées. Le balsa et le renforcement en stratifié de bois (plywood) sont tous deux détériorés par la corrosion acide. Bien que les zones noires soient plus faciles à identifier, la portion supérieure gauche est également affectée.**
